Yapı Fiziği Açısından Yapı Elemanlarında Dayanıma Etki Eden Çiçeklenme Olayı ve Korunma Yöntemleri

Korkmaz YILDIRIM

Annan Menderes Üniversitesi, Aydın Meslek Yüksekokulu Efeler/AYDIN

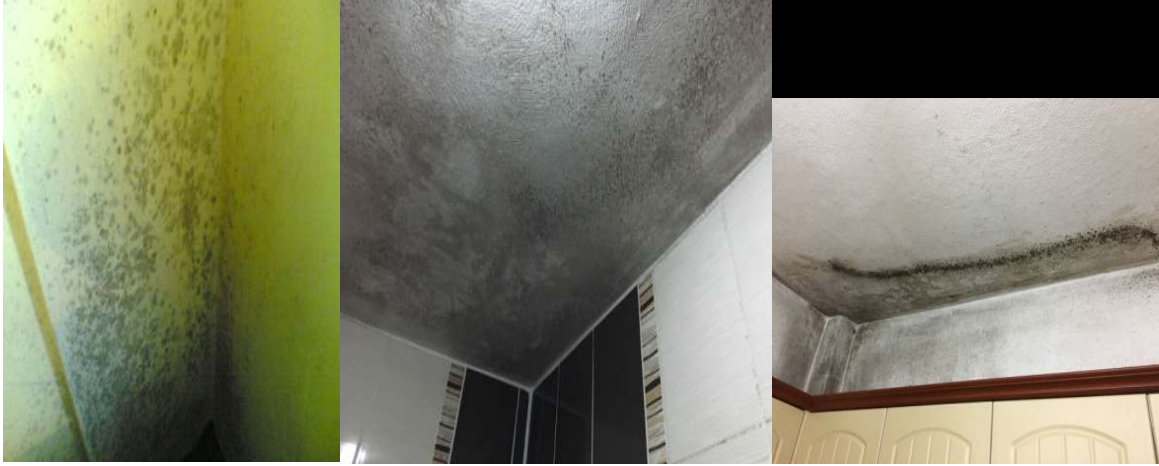
Şekil.1. Kiriş ve Döşeme Yapı Elemanlarında Çiçeklenme Görüntüleri

Yapılarda zaman, çevresel koşullar ve bakımsızlık sonucunda ortaya çıkan hasarları gözlemlemek mümkündür. Tamamen dış hava şartlarına maruz yapılarda, malzemelere hasar verebilen zararlı gaz ve asitli yağmurların, rüzgar ve güneşin tüm etkileri kolaylıkla izlenebilmektedir. Çiçeklenme sertleşmiş beton içindeki, çimento harcındaki bileşenlerin çözünerek dışarı sızması ve yüzeyde kristaller biriktirmesi sonucu oluşan lekelerdir. Betonun boşluklarında yer alan suyun, kapiler boşluklar arasından yüzeye ulaşması ve yüzeyde buharlaşarak içindeki tuzları kimyasal kristal halinde yüzeye bırakmasıdır[3]. Yapı elemanında oluşan bu tür boşluklar yapı için tehlikelidir. Çiçeklenme sonucunda duvar içinde sıva ve beton içinde bulunan organik ve hafif maddelerin kimyasal yönden etkilenerek duvar yüzeylerinde lekelenme, renk değişikliği gözlenmektedir. Şekil.1

etkilerden bazılarıdır. Çalışma alanında iç ve dış elemanlarda tespit edilen çiçeklenme görüntüleri şekil 1, 2 de ve 3 de görülmektedir.

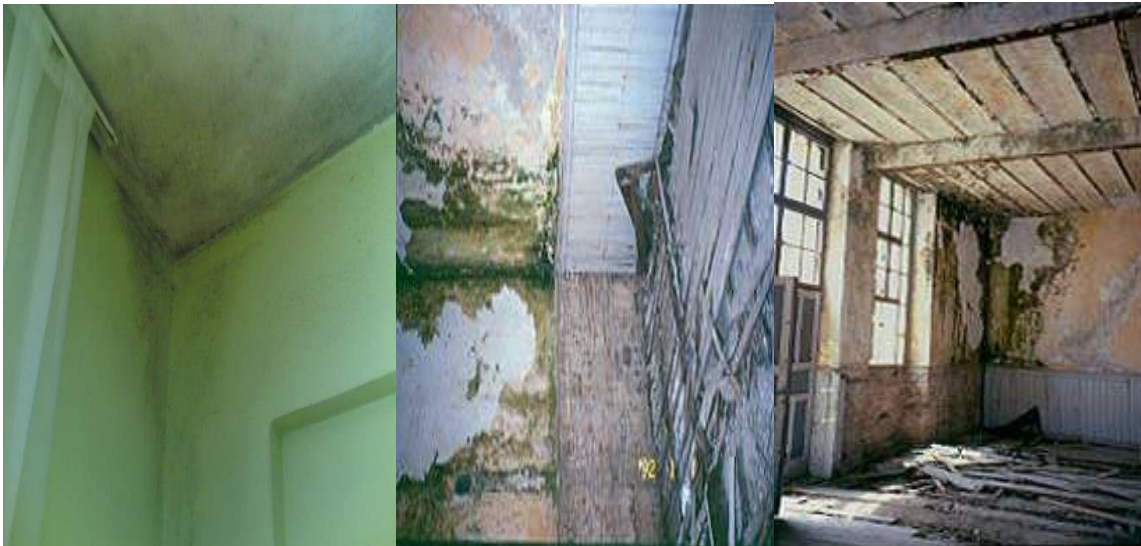
Şekil 2. Yapı İç Duvarlarındaki ve Döşemelerdeki Çiçeklenme Bozulmaları

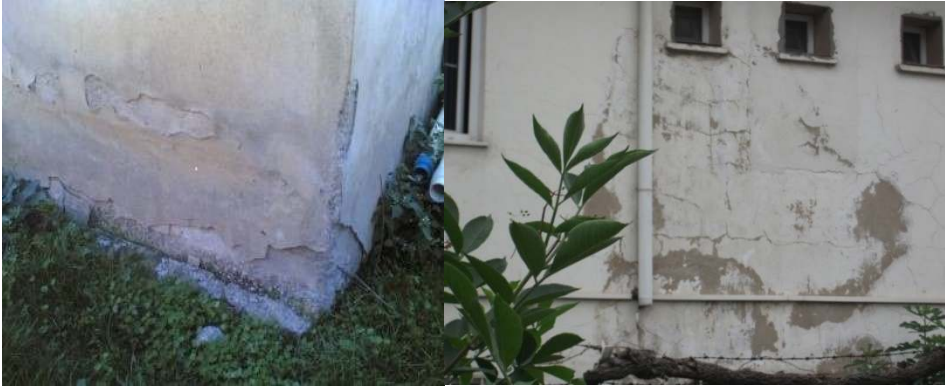
Şekil 3. Bina Dışında Oluşan Kabarma ve Dökülmeler

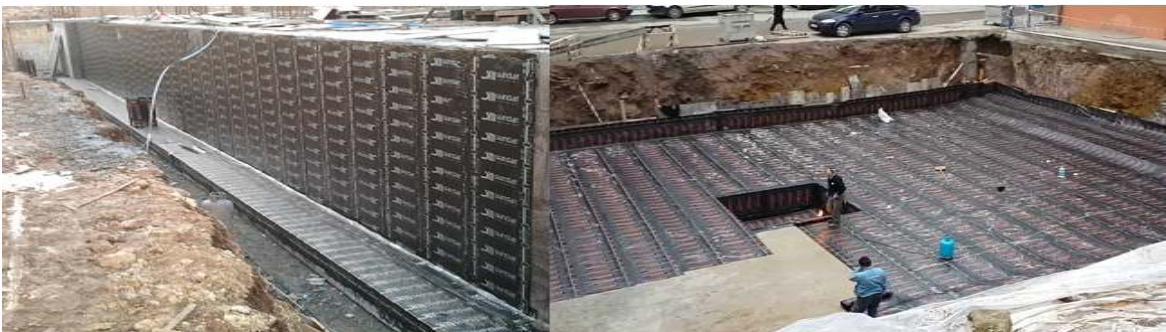
Şekil 4. Bina Temelinde Bohçalama Yöntemi ile Su Yalıtımı Yapılması

Bu yöntemlerden bir tanesi dış drenaj diğeri ise son yıllarda yaygınlaşan temelde bohçalama yöntemiyle suyun temel yapı elemanlarına gelmesini engellemektir. Şekil.4
