# Deprem Risk Analizi ve Deprem Senaryosu İçin Örnek Bir Uygulama

## An Example Application for Earthquake Risk Analysis and Earthquake Scenario

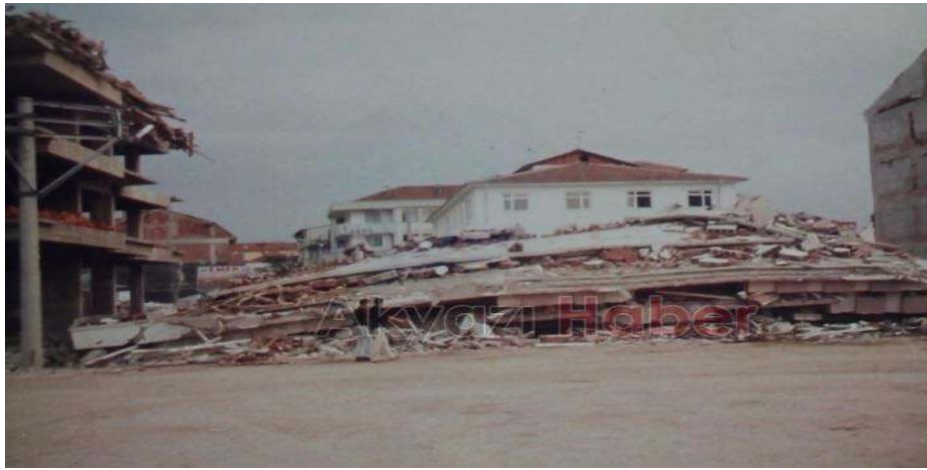
17 Ağustos 1999 depreminde Akyazı ilçe merkezinde betonarme bir binanın depremin etkisi ile göçme meydana geldiği görülmektedir (şekil 3). Binanın düşey taşıyıcıları tamamen işlevini yitirmiş ve yapı hiçbir katı kalmamak üzere temelin üzerinde yığın halde kalmıştır.

Şekil 3. 17 Ağustos 1999 Marmara depreminde Akyazı ilçe merkezinde göçen bir bina

Şekil 3’teki göçen bina hakkında daha detaylı bilgi almak amacıyla yapı sahibi ile yüz yüze görüşülmüştür. 17 Ağustos 1999 İzmit Körfezi depreminde şekil 3’de göçen binanın yapı sahibi Adapazarı’nda özel bir mimarlık ofisi olan Mimar Erdal Zafer Başer’e göçen bina hakkında bazı sorular yöneltilmiştir. Aşağıda görüşmenin soru ve cevap bölümü verilmiştir.

*Cevap 2:* Üstten kirişli Radye temelli, 4 katlı betonarme karkas bir yapıydı.

*Cevap 3:* Bina deprem etkisi ile çözüldü. Yaptırdığım statik tahkikata göre bina bağlantı noktalarından moment aldı ve dönerek yıkıldı.

*Cevap 4:* Binanın taşıyıcı sistemi tamamen etkisini kaybetmiş ve bina tek kat yüksekliğinde bir moloz haline gelmişti.

*Cevap 6:* Hayır sıvılaşma etkisi görülmedi bina temelin üstüne dönerek yıkıldı molozu kaldırdığımızda temel halen yapıldığı kotta duruyordu halen de yerinde mevcut ve yapıldığı kottadır.

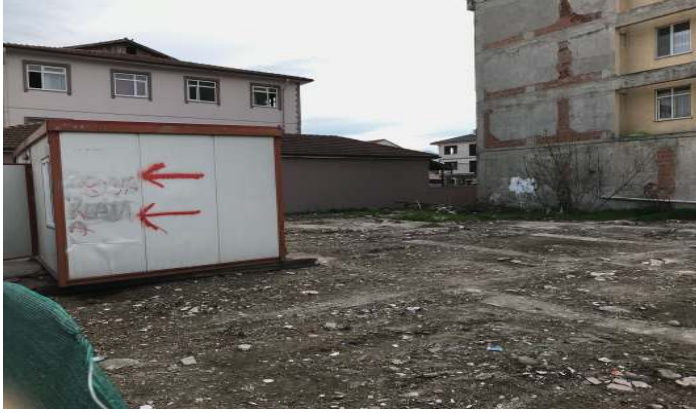
**Şekil 4.** Göçen yapının yıkıntıları yerinden kaldırılmış ve sadece temeli gözükmektedir, 16.03.2018 (Fotoğraf: Sinan Gül)

Göçen yapının temeli hariç moloz kısımları tamamen depremden sonra kaldırılmıştır. Fakat yapının temel kısmı hala eski halinde yerinde durmaktadır (şekil 4). Temel üstten kirişli radye temel olarak yapılmıştır. Yapının ruhsatı 17.06.1996 tarihinde verilmiştir. Yapı ile ilgili görüşmede yapının 2 yıl içinde bittiğini fakat yapıya henüz taşınılmadığı anlaşılmaktadır. Eğer yapıya taşınılmış olsaydı can kaybının yaşanması kaçınılmaz olacaktı. Yapıya deprem olmadan önce taşınılmaması can kaybını önlemiştir. Yapıda sınılaşmanın olmadığı temelde batma meydana gelmemesinden anlaşılmaktadır. Boş arsanın hemen bitişiğinde 17 Ağustos 1999 depreminde yıkılmayan 4 katlı betonarme karkas bir yapı durmaktadır. Arsanın önünde ve yanında yol, arkasında ise tek katlı bir yapı bulunmaktadır. Arsanın hemen yanında deprem öncesi yapılan 4 katlı daha önce deprem görmüş bir yapının bulunması içinde yaşayanlar, yolun kapanması ve göçen yapının yerine yapılacak yeni yapı için risk oluşturabilecektir.
