Mudurnu Vadisi Yamaç Şevleri Süreksiz Kaya Kütlelerindeki Kompleks Kinematik Yenilmelerin İHA ile Değerlendirilmesi

*¹Arzu Arslan Kalam, ¹Haluk Akgün, ²Mustafa Kerem Koçkar
*¹Orta Doğu Teknik Üniversitesi, Jeoloji Mühendisliği Bölümü, Ankara, Türkiye
²Gazi Üniversitesi, Deprem Mühendisliği Uygulama ve Araştırma Merkezi, Ankara, Türkiye

A UAV Supported Evaluation of the Complex Kinematic Failures for the Discontinuous Rock Mass Slopes of Mudurnu Valley

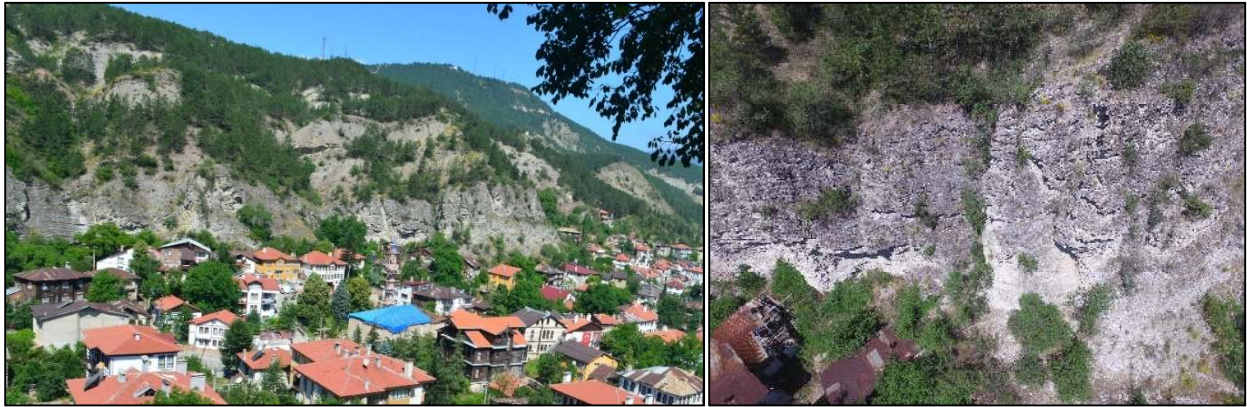
Şekil 1. Vadi yamaçlarındaki kireçtaşlarında süreksizlik düzlemlerini gösteren görüntü ve tehdit altındaki yapıların durumu

Mudurnu vadisinin batı tarafını oluşturan yamaç şevlerindeki kireçtaşları süreksizlik kontrollü kompleks kinematik yenilme (düzlemsel kayma, kama tipi ve/veya devrilme tipi yenilmelerin kombinasyonu) potansiyeli oluşturabilecek özelliindedir (Şekil 1). İlçe, eğimi dik olan vadideki şevlerin konumu nedeniyle, geçmişte meydana gelen ve gelme potansiyeli olan duraysızlıklar açısından oldukça tehlikeli bir bölgedir. Vadideki bu yamaç şevi duraysızlıkları insan yaşamını, yerleşim alanlarını ve küçük sanayi tesislerini tehdit etmektedir. Buna ek olarak, duraysızlıklar, Mudurnu'da bulunan ve ilçenin UNESCO Dünya Mirası Listesi'ne aday olmasını sağlayan konaklar, camiler, Türk hamamı ve ahşap saat kulesi gibi tarihi yapılar için de tehlike oluşturmaktadır.

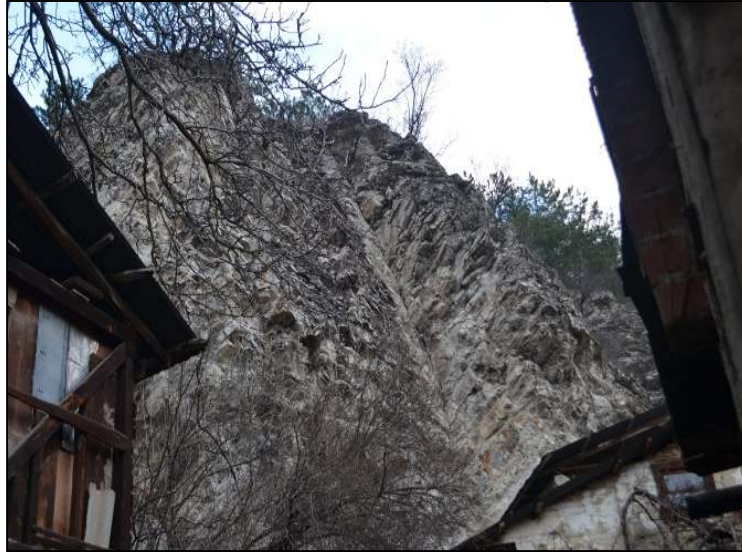
Şekil 2. Yamaçlardaki süreksizlik düzlemlerinde gözlenen kireçtaşlarının durumu

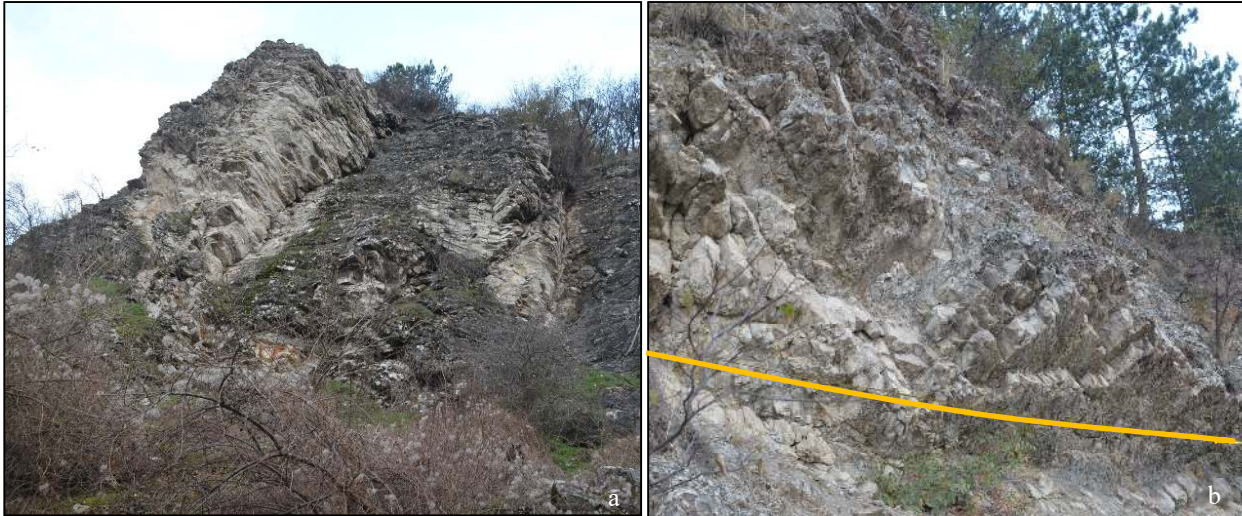
Şekil 3. a) Kireçtaşındaki süreksizlik düzlemlerinin genel b) eklemli kaya kütlelerinin yakından görünümü

Vadi yamaçlarında genel anlamda bir değerlendirme yapıldığında, sahada yüzeyleyen birim ince taneli pelajik kireçtaşlarıdır. Rengi pembemsi griden açık griye kadar değişmektedir (Şekil 3a, 3b). Arazi gözlemlerine ve Schmidt çekici ile yapılan ölçümlere göre bu birim orta ve sağlam kayaç olarak tanımlanmıştır [14]. Genellikle az ve bazı yerlerde ise orta derecede ayrılmış ve bozunmuştur. Tüm hat etütleri neticesinde şevlerde genel olarak 2 eklem takımı ve 1 tabaka düzleminden oluşan süreksizlik setleri tanımlanmıştır. Süreksizlikler dalgalı pürüzlü ve dalgalı düz yüzeyle sahiptir. Açıklıklar genellikle açık ile orta derecede geniş iken yer yer çok sıkı açıklıklar da bulunmaktadır [12]. Sıkı açıklıklar dolgu malzemesi barındırmazken açıklığın arttığı yerlerde kil, siltli kil veya kalsit dolgusu gözlenmiştir. Çok düşük ve çok yüksek aralıkta devamlılığa sahip olan süreksizlikler az ve orta derecede aralıklıdır. Süreksizlik setleri, orta ve geniş boyutlu bloklar oluşturmaktadır [12]. Arazi çalışması sırasında bir miktar su sızıntısı gözlenmiş ve bazı lokasyonlarda bu durum alterasyonlara ve renk değişikliklerine sebep olmuştur. Yıllık ortalama yağış miktarı 571 mm olan Mudurnu'da yüzey sularının kaya kütlelerinde ayrışma ve bozunmaya etkisinin olduğu düşünülmektedir.
